**SLAPIS**  
Système Local d'Alerte Précoce  
pour les Inondations de la Sirba

Plateforme de visualisation  
des scénarios de Risque  
Hydrologique de la Sirba

**Bulletin de suivi ORANGE:**

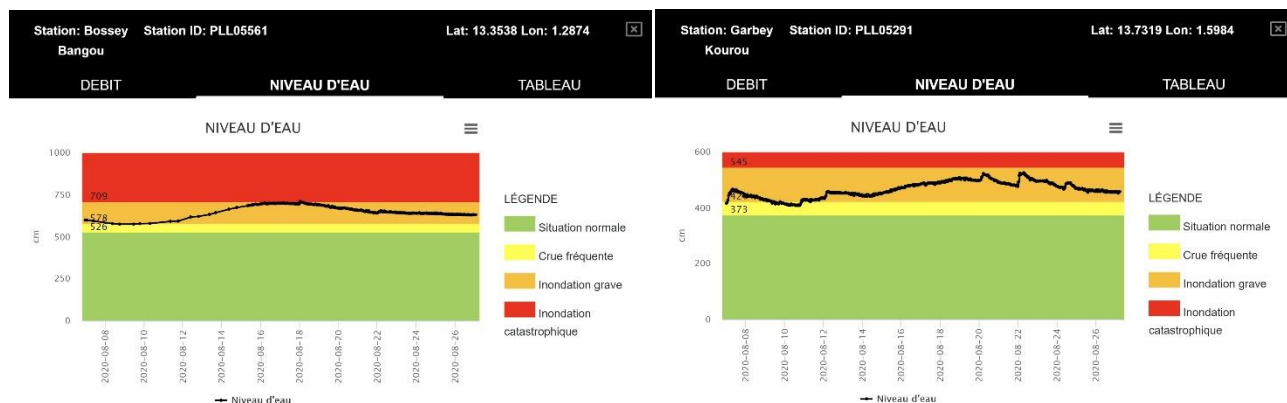
La Rivière Sirba connaît à cette date, une **lente décrue**. Les importantes précipitations enregistrées dans le sud-ouest du Niger et au Burkina, les semaines passées, ont généré une vague de crue qui a eu son pic à Bossey Bangou le 18 août à 01h avec la cote 709 cm (débit 1500 m<sup>3</sup>/s). Le pic est arrivé à Garbey Kourou le 20 août à 5h à la cote 522 cm (débit 1349 m<sup>3</sup>/s). Un deuxième pic de crue est arrivé le 22 août à 07h, à Garbey Kourou, suite à des fortes précipitations locales (1368 m<sup>3</sup>/s).

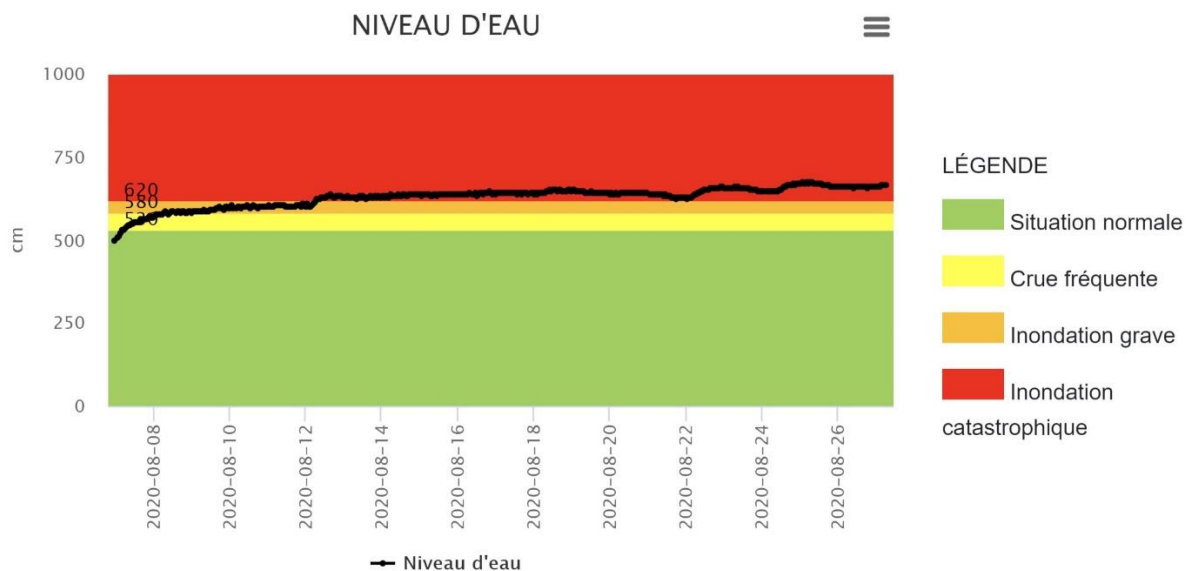
Le Fleuve avait débordé à Niamey depuis le dimanche 23 août. Depuis lors, plusieurs quartiers de la ville de Niamey sur la rive droite sont inondés, ainsi que des rizières, le Centre Régional AGRHYMET, l'ABN, le centre catholique SIM etc. Des digues en terre ont été érigées en urgence pour contenir l'eau. La route après le Pont Kennedy a été fermée pour sécuriser les véhicules et la population avoisinante. Plusieurs localités dont celles de Ayourou en amont de Niamey et de Kollo en aval sont aussi inondées.
